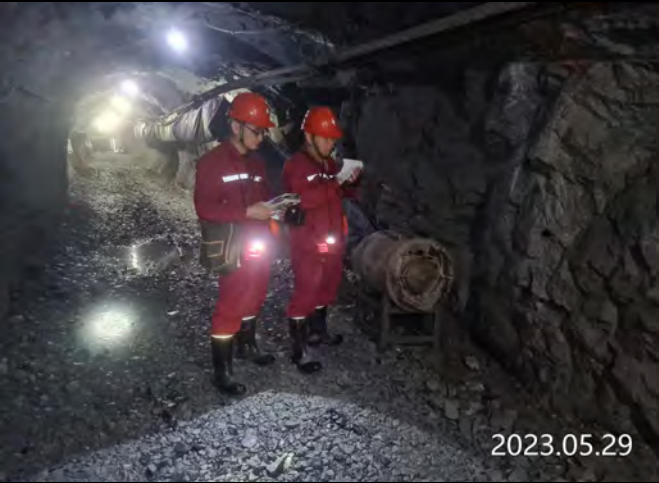
9	GX-B1594/21-9-23034	7.10	该局部通风机共检5项，除风量（流量）、风压（全压）不判定，安全结构和防护不合格外，其余所检项目合格。

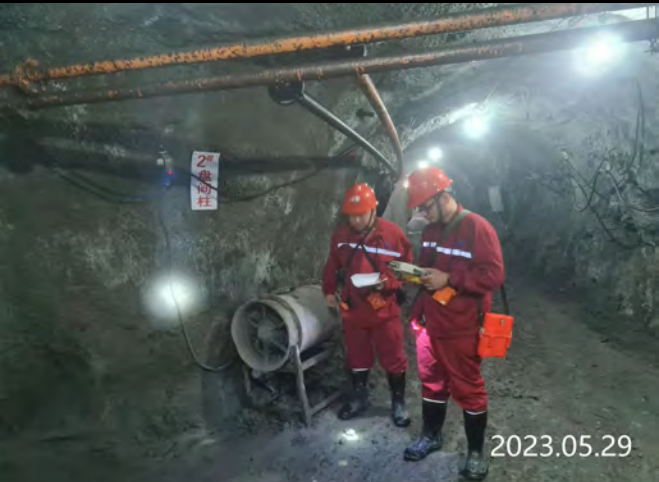
10	GX-B1594/21-9-23035	7.10	该局部通风机共检5项，除风量（流量）、风压（全压）不判定外，其他所检项目合格。

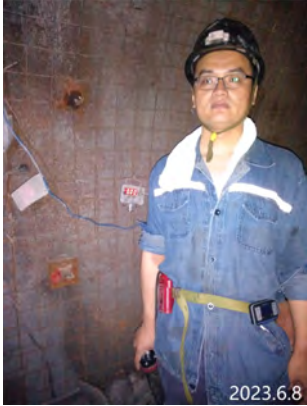
17	GX-B1370/21-9-23014	2023年6月8日	<p>存在问题： 煤矿安全监控布置图中缺少交换机图例。</p> <p>建议：加强甲烷超限断电闭锁和故障闭锁功能维护。</p> <p>除上述问题外，其余所检项目合格。</p>

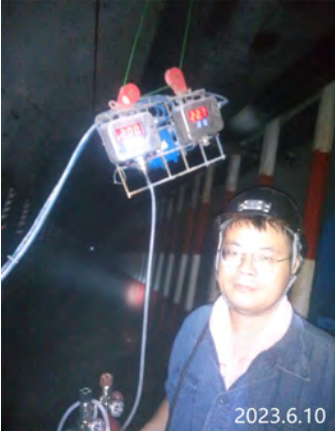
18	GX-B1370/21-9-23015	2023年6月10日	<p>存在问题： 煤矿安全监控布置图中温湿度传感器的设备名称及型号错误。</p> <p>建议：加强甲烷超限断电闭锁和故障闭锁功能维护。</p> <p>除上述问题外，其余所检项目合格。</p>

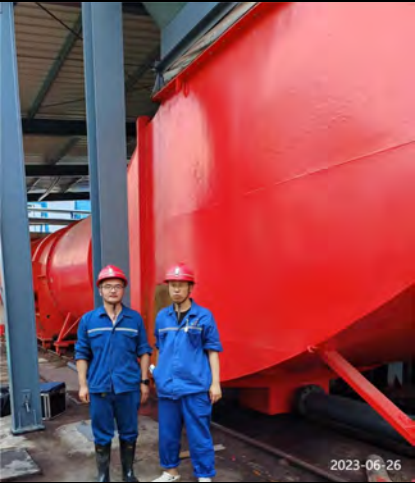
19	GX-B1340/21-9-23041	2023.07.13	<p>该通风机在叶片角度 +6° /+6°、双级运行条件 下，共测试5个运行频率状态 (41Hz、43Hz、45Hz、47Hz、 49Hz)，所检项目合格。</p>
